Kompletterande markundersökningar och bedömning av åtgärdsbehov

Njurunda Prästbol 1:19 och 1:107

Sundsvalls kommun

Datum: 2023-12-11 rev 2024-01-18
Projektnummer: 23027

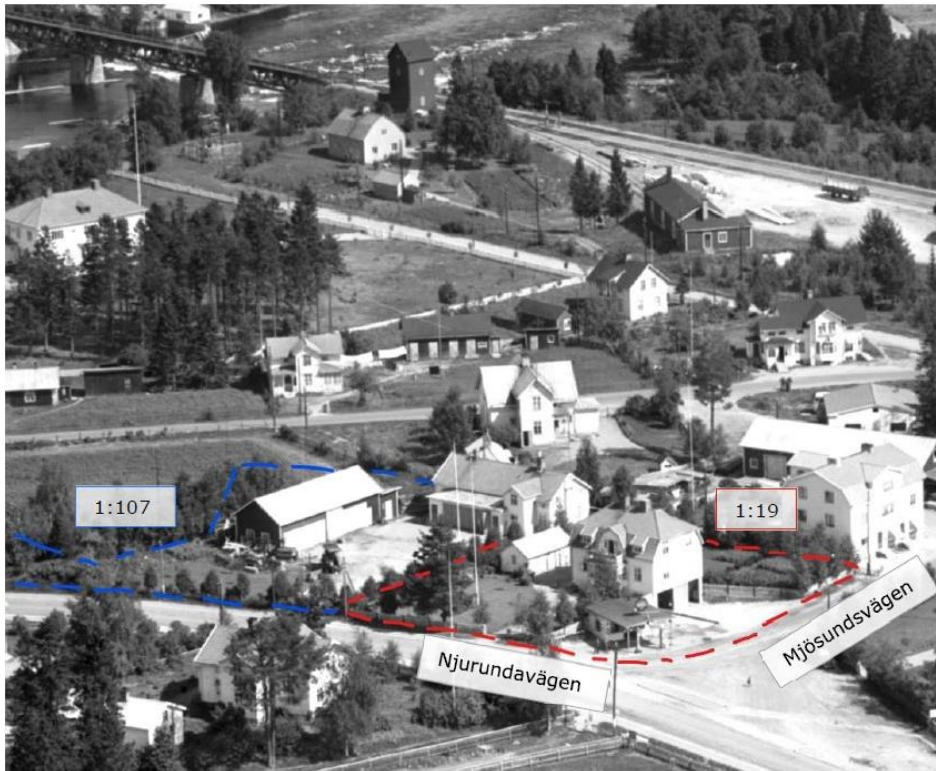
Figur 3. Flygbild med okänt årtal över båda fastigheterna med fastighetsgränser ungefärligt inritade. Källa: (Sundsvall kommun, 2023).

I övrigt har de historiska efterforskningarna visat att bostadshus och garage förekommit inom bägge fastigheterna, se Figur 3.

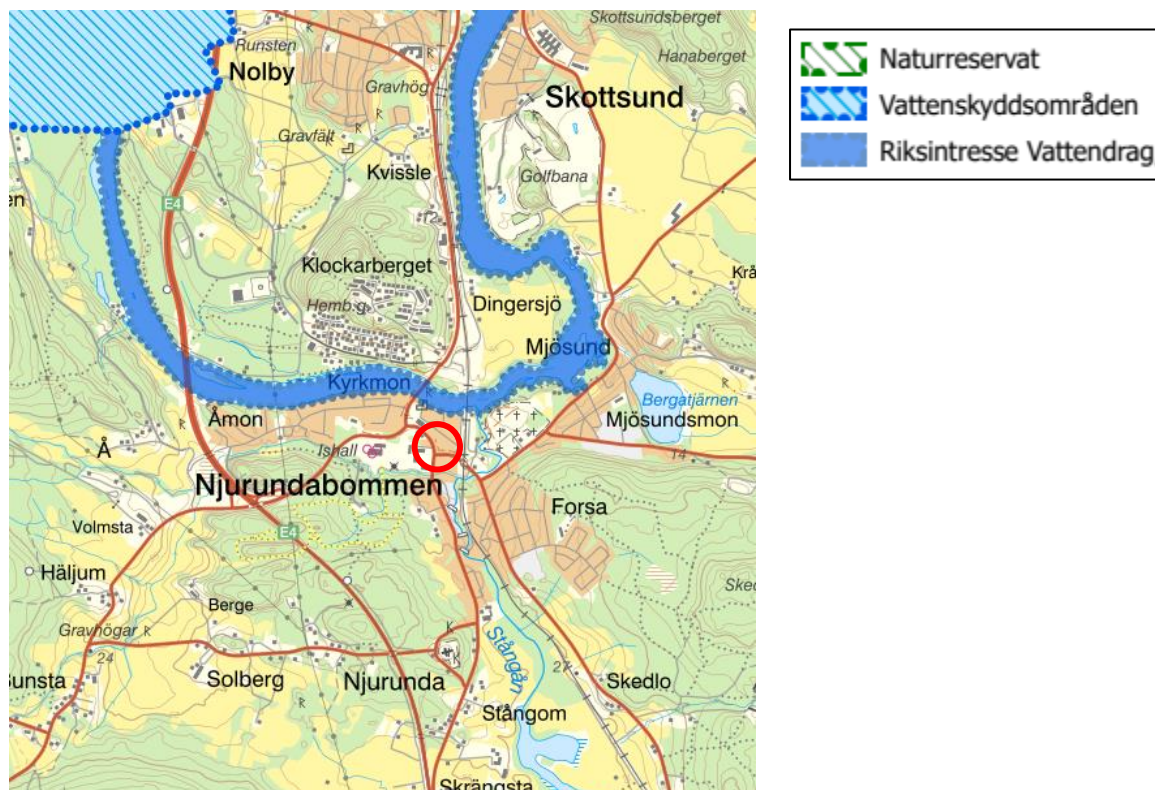
FIGUR 6. KARTA ÖVER OMRÅDEN SOM ÄR SKYDDADE ENLIGT MILJÖBALKEN. UNDERSÖKNINGSOMRÅDET ÄR MARKERAT MED RÖD CIRKEL. KÄLLA (VISS, 2023)

Avseende skyddade områden så finns Ljungan nedströms Viforsen som ett vattendrag av riksintresse enligt Miljöbalken, på mindre än 200 meters avstånd ifrån undersökningsområdet (VISS, 2023), se Figur 6. I övrigt finns inga skyddade områden i närområdet.

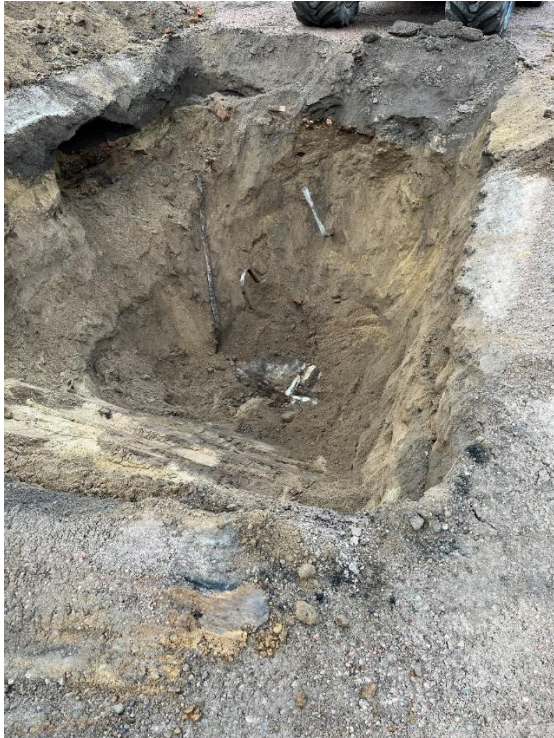
FIGUR 8. FOTO FRÅN NORDOST SOM VISAR PROVGROP I PROVPUNKT 23VM06. NOTERA BETONGPLATTA, FÖRANKRINGSBAND OCH BRÄNSLELEDNING.

23VM06-09 I punkt 6 påträffades PAH-H i halter över KM på djupet 0-1 m. I övrigt påträffades fyllnadsmaterial i samma punkt ned till ca 3 m u.m.y. I detta fyllnadsmaterial påträffades ett pumpfundament i betong samt ledningar för drivmedel och avluftning. I botten av gropen fanns en betongplatta med öppnade förankringsband. Någon cistern påträffades ej och den återfyllda jorden förefaller vara relativt ren. Endast mycket låga utslag med PID-instrumentet noterades (vilket bekräftats av utförda labb. analyser) även om det kom milda luktpuffar av petroleum i samband med arbetet. Denna lukt

bedöms i första hand komma ifrån de påträffade ledningarna även om de var tomma på produkt. Det påvisade fd cisternläget bedöms vara källan till den på större djup påträffade petroleumskadan (bedöms vara diesel) inom samma delområde. I övriga gropar inom ytan påträffades ej några föroreningar.
