PM - Historik Njurunda prästbol 1:19, 1:107.

Stadsbyggnadskontoret, Sundsvalls kommun avser upprätta en detaljplan omfattande två fastigheter i Njurundabommen. Syftet är att möjliggöra byggnation av bostäder på området. Som ett led i att avgöra om marken kan vara belastad med föroreningar på grund av tidigare verksamheter eller markanvändning har denna historiska inventering utförts av Mark- och exploateringsavdelningen. Aktuella fastigheter som berörs av den nya planen är Njurunda prästbol 1:19 samt Njurunda prästbol 1:107.

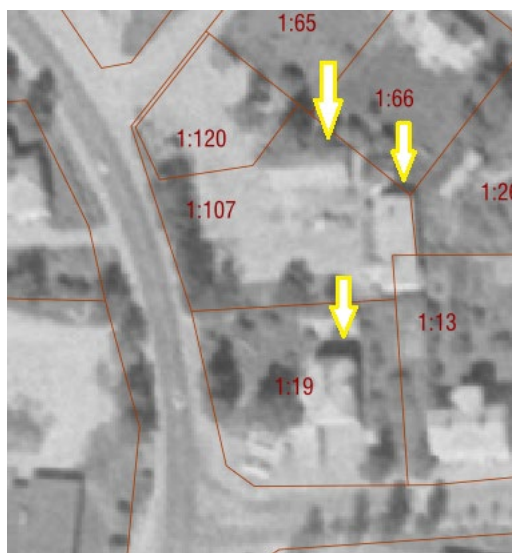
Figur 6. Flygfoto 1975.
Källa: Lantmäteriet

Njurunda prästbol 1:107 visar på flygfoto från 1960 samt 1975 att byggnader har funnits inom fastigheten. (Figur 5 och 6)

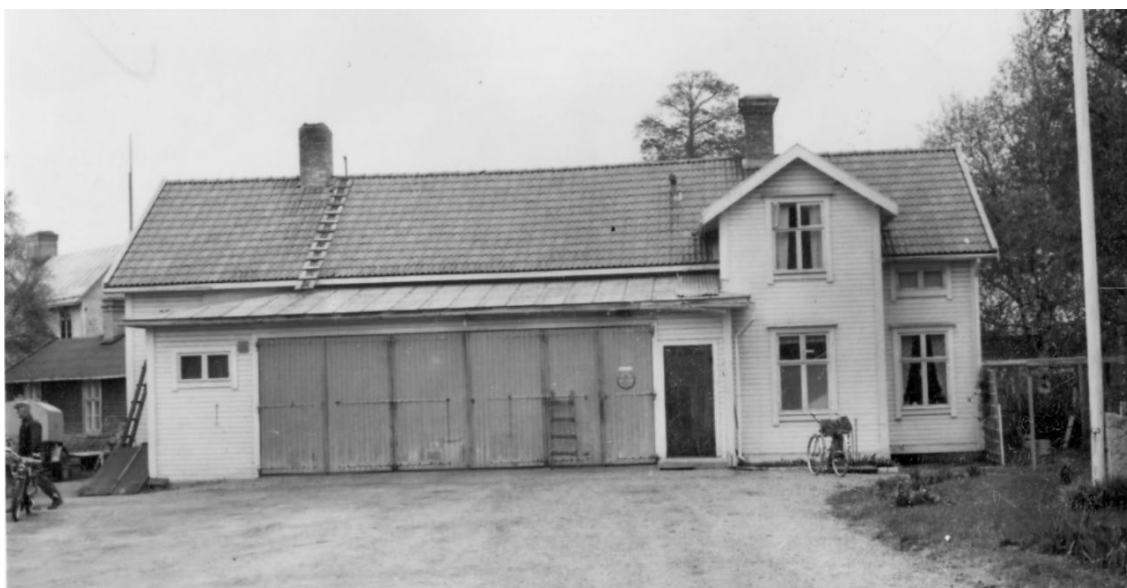
Figur 8. "Vägstation Y3, Matfors, filial Njurunda." Byggnad med garage i mitten, bostäder (två våningar) till höger. Fotat 1960-1970. (Sundsvalls museum) Detta ska vara den byggnad som i figur 5 & 6 ligger längst söderut inom fastigheten 1:107. Likadan bild finns på Sundsvalls museum, men då tagen mellan 1940-1950.

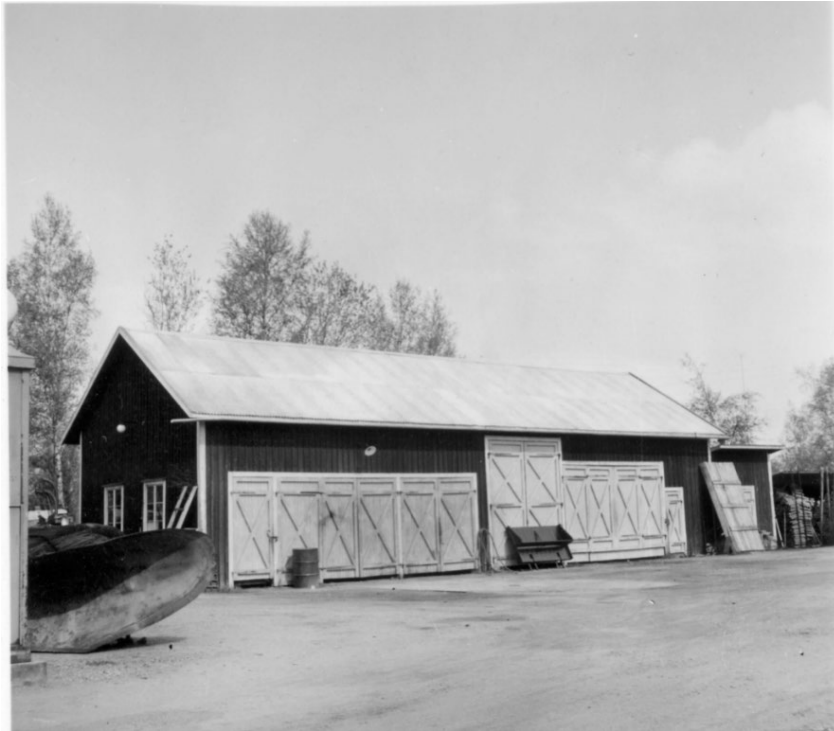
Figur 9. "Vägstation Y3, Matfors, filial Njurunda." Garage- och förrådsbyggnad. Garageportar på gaveln. Fotat mellan 1940-1950. (Sundsvalls museum) Detta ska vara den byggnad som ligger längs norrut inom fastigheten 1:107 på figur 5 & 6.

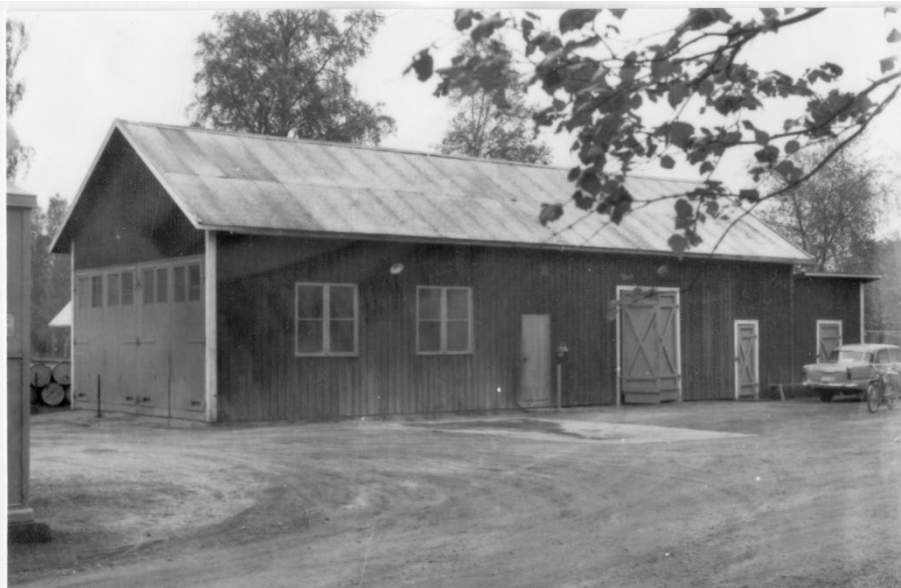
Figur 10. Vägstation Y3, Matfors, filial Njurunda." Garage- och förrådsbyggnad. Fotat mellan 1960-1970. (Sundsvalls museum)
